A Pinka kisvízi vízgazdálkodási terve

A Pinka fenntartható vízgazdálkodása

AquaPinka - ATHU115

2022. október 30.

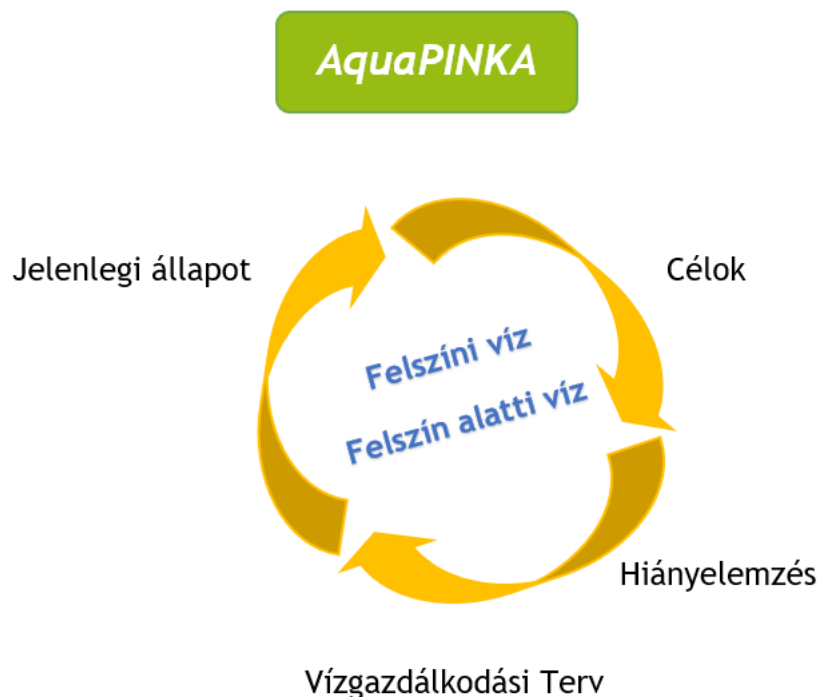
1. ábra: Az AquaPINKA projekt építőkövei

Alapvető fontosságú a vízfolyás jelenlegi állapotának felmérése a morfológiai, kémiai-biológiai és fizikai feltételek tekintetében. Az eredményeket összehasonlítjuk a meghatározott célkitűzésekkel, ami a hiányelemzés és a helyzet javítását célzó intézkedésekből álló vízgazdálkodási terv kidolgozásának alapját képezi. Az **1. ábra** az AquaPinka projekt legfontosabb módszertani építőköveit mutatja be.

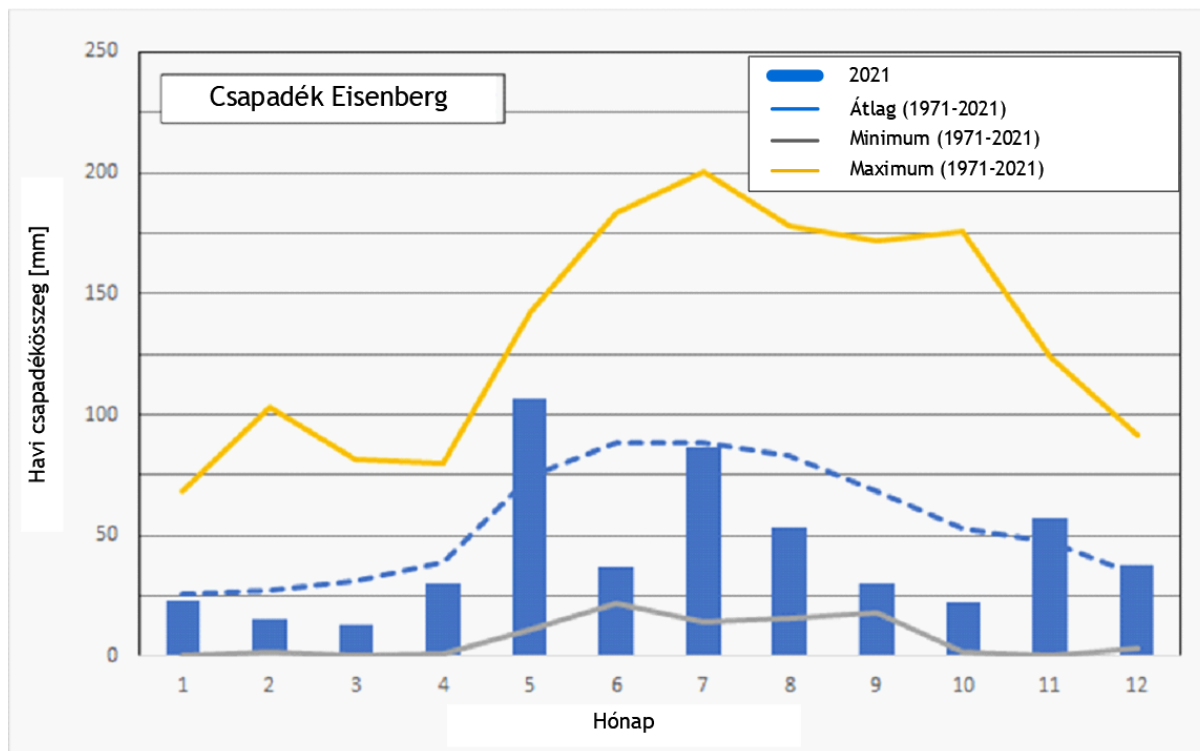
6. ábra: A havi csapadékösszeg értékei Eisenberg állomáson

A következő 6. ábra a csapadék havi értékeit (átlag, minimum és maximum) mutatja a 2021-es vizsgálati év havi értékeivel összehasonlítva. Ezt az évet a téli alacsony csapadékmennyiség, egy átlagon felüli májusi hónap, valamint alacsony augusztusi, szeptemberi és októberi értékek jellemezték.

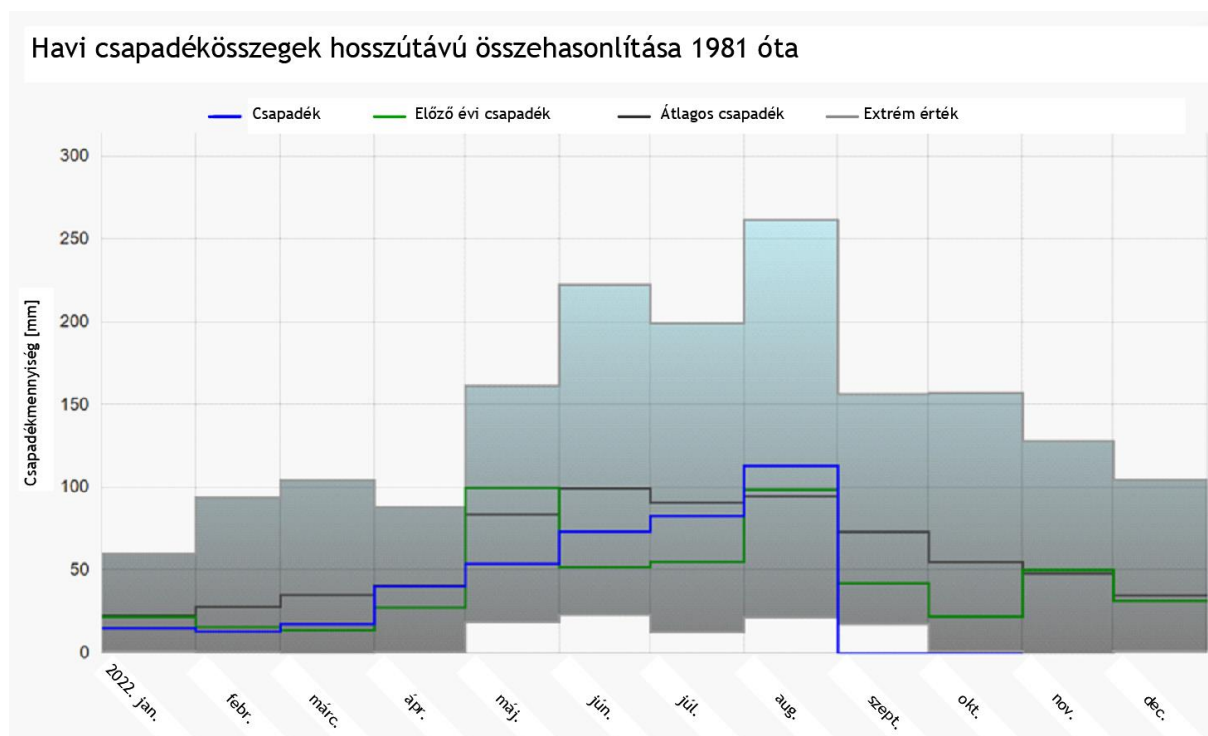
11. ábra: Kleinzickeni havi csapadékösszegek hosszútávú összehasonlítása
(<https://wasser.bgld.gv.at/hydrographie/der-niederschlag/kleinzicken> 30.03.22 9:30)

adatsor legalacsonyabb és legmagasabb mért havi csapadékösszegeit mutatja mm-ben, a fekete vonal pedig az átlagértéket jelenti. A zöld vonal az előző évi (2021) havi csapadékösszegeit, a kék vonal az idei év (2022) csapadékösszegeit mutatja. A grafikonról leolvasható, hogy mindkét évben egy-egy hónap kivételével átlag alatti csapadék hullott, vagyis jelen időszak csapadékhiányosnak mondható, a hosszútávú statisztikai adatok figyelembevételével.

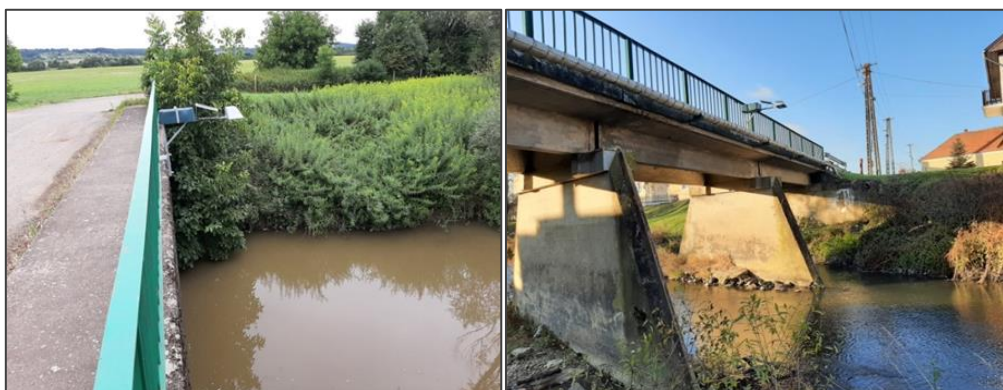
12. ábra: Telepített radaros vízszintmérő állomások a magyar oldalon (bal: Szentpéterfa; jobb: Vaskeresztes)

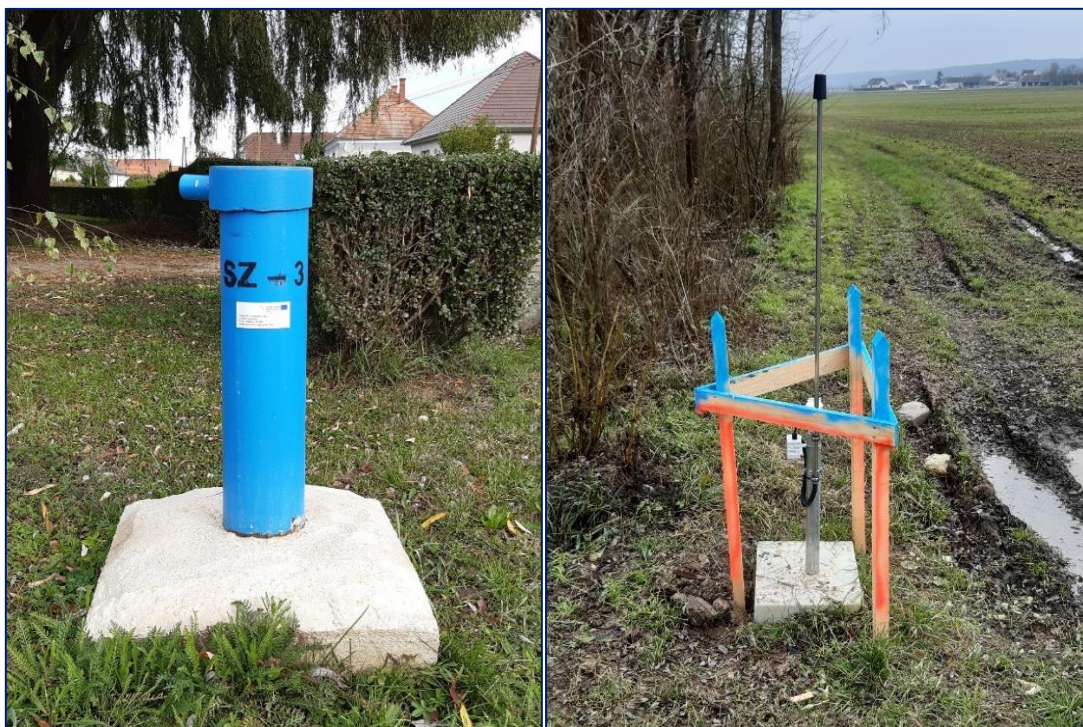
13. ábra: Fürt talajvízes monitoring kutak (bal: magyar kút; jobb: osztrák kút)

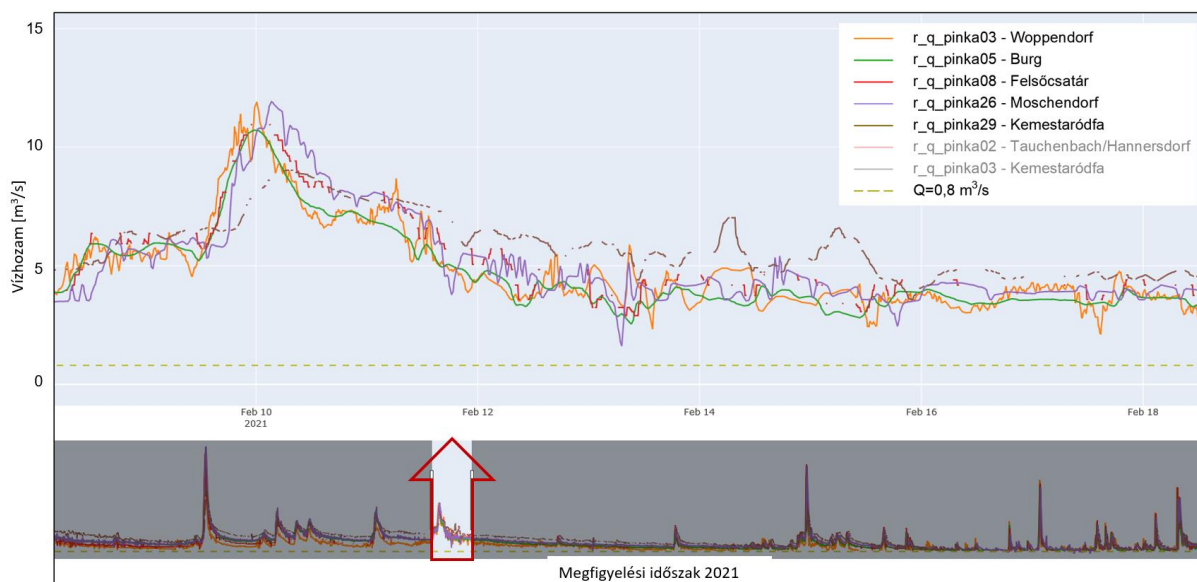
14. ábra: A mért vízhozam elemzése 2021. február 12. és 2021. február 18. közötti időszakban

A kiegészítő monitoring keretében telepített vízrajzi állomások, kisvízes állapotban, lehetővé teszik a vízhozam változások értékelését, nemcsak a korábban is üzemelő, egymástól távol eső mérőállomások között, hanem ezek mellett lehetőséget teremtenek erőművek közötti szakaszok differenciált értékelésére is. Az erőművek közötti szakaszok különösen fontosak, mivel az erőművek működése nagy hatással van mind a visszaduzzasztott, mind az alvízi szakaszok vízhozamára. A következő ábrákon (14.-16. ábra) néhány időszakot mutatunk be példaként különleges vízhozam állapotokra.

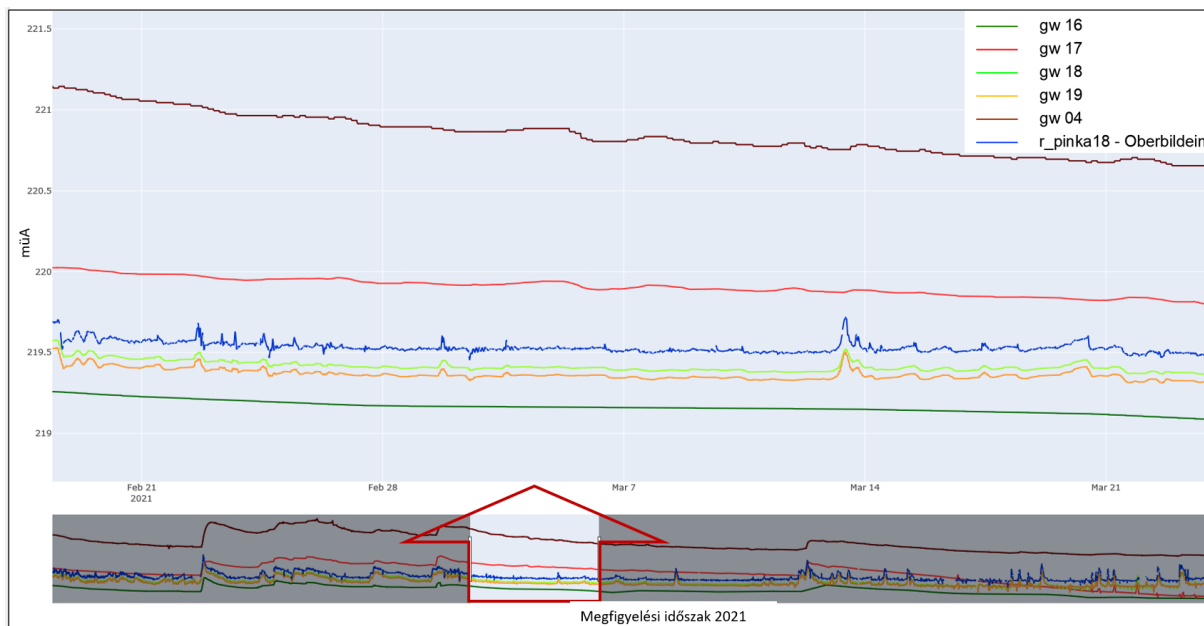
22. ábra: A felszíni és felszín alatti vizek kölcsönhatása az oberbildeini, 2. számú, völgyelvényben (duzzasztott szakasz) 2021. február 21-től 2021. március 21-ig

A következő ábrák (22. és 23. ábra) a Pinka és a talajvízszint észlelő kutak jellemző vízszint állapotait kijelölő időszakokat (piros nyíl) mutatják. A 2. és a 3. számú völgyszelvényeket azért választottuk ki, mivel a két völgyszelvény között található a bildeini vízerőmű a Pinkán. Ezért a 2. völgyszelvény egy duzzasztott szakaszon, míg a 3. számú völgyszelvény egy szabad áramlású szakaszon metszi a Pinkát, így különböző kölcsönhatást mutatnak be a Pinka és talajvíz között.

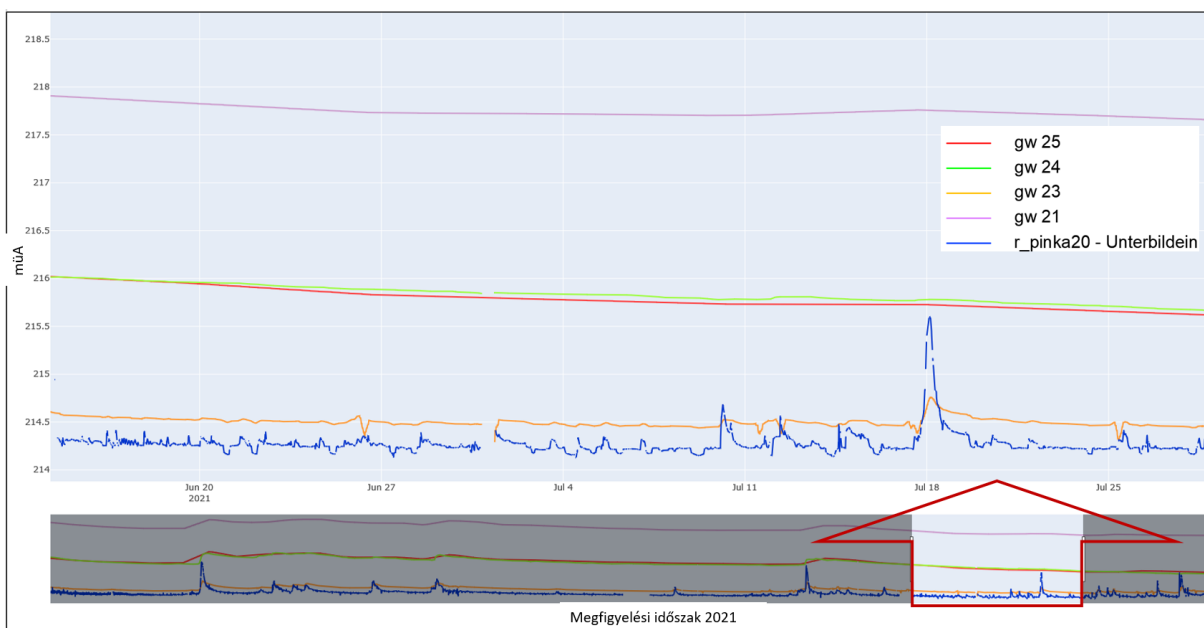
23. ábra: A felszíni és felszín alatti vizek kölcsönhatása az unterbildeini, 3. számú, völgyelvényben (szabad áramlású szakasz) 2021. június 20-tól 2021. július 25-ig

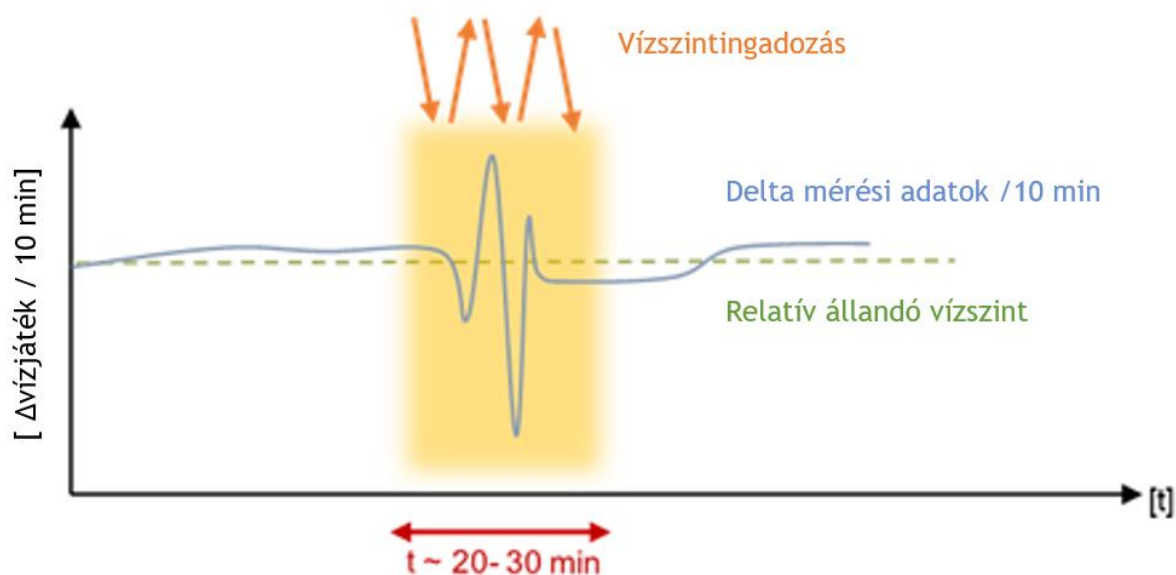
35. ábra: Csúcsra járatás rendszerrajza

A monitoring időszak mérési eredményei azt mutatták, hogy a kis vízhozamú szakaszokon az áramlási sebességeket a vízerőművek duzzasztóműveinek működése súlyosan befolyásolja. A duzzasztómű működése hatással van a duzzasztó közvetlen alvízi szakaszának vízhozamára, ennek révén meghatározza az ezt követő természetes vízfolyás szakasz vízhozamának dinamikáját. A **35. ábra** egy tipikus vízvisszatartás- „árhullám” szekvenciát mutat a Pinkán. A vízszint rövid időn belül többször változik. Ez a szekvencia főként a téli hónapokban fordul elő, de a nyári hónapokban alacsony vízállás esetén is jelentkezik. A vízhozam változás nem csak helyileg jelentkezik a Pinkán, hanem a sok vízerőmű miatt az összes szabad folyású szakaszra kihat. Mindent egybevetve, a vízerőművek nagymértékben befolyásolják a természetes vízhozam alakulását. Jelenleg a jogi és vízügyi követelmények nem teljesülnek, különösen azért, mert az erőművek csúcsra járatásos üzemeltetése alapvetően tilos.

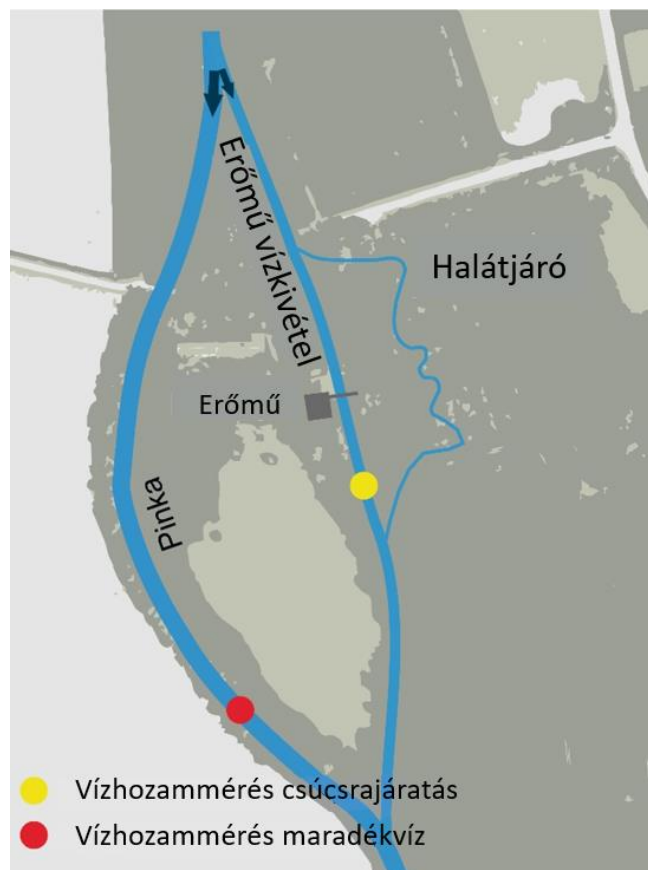
39. ábra: A csúcsrajáratás és a maradékvíz vízhozammérési helyeinek sematikus ábrázolása

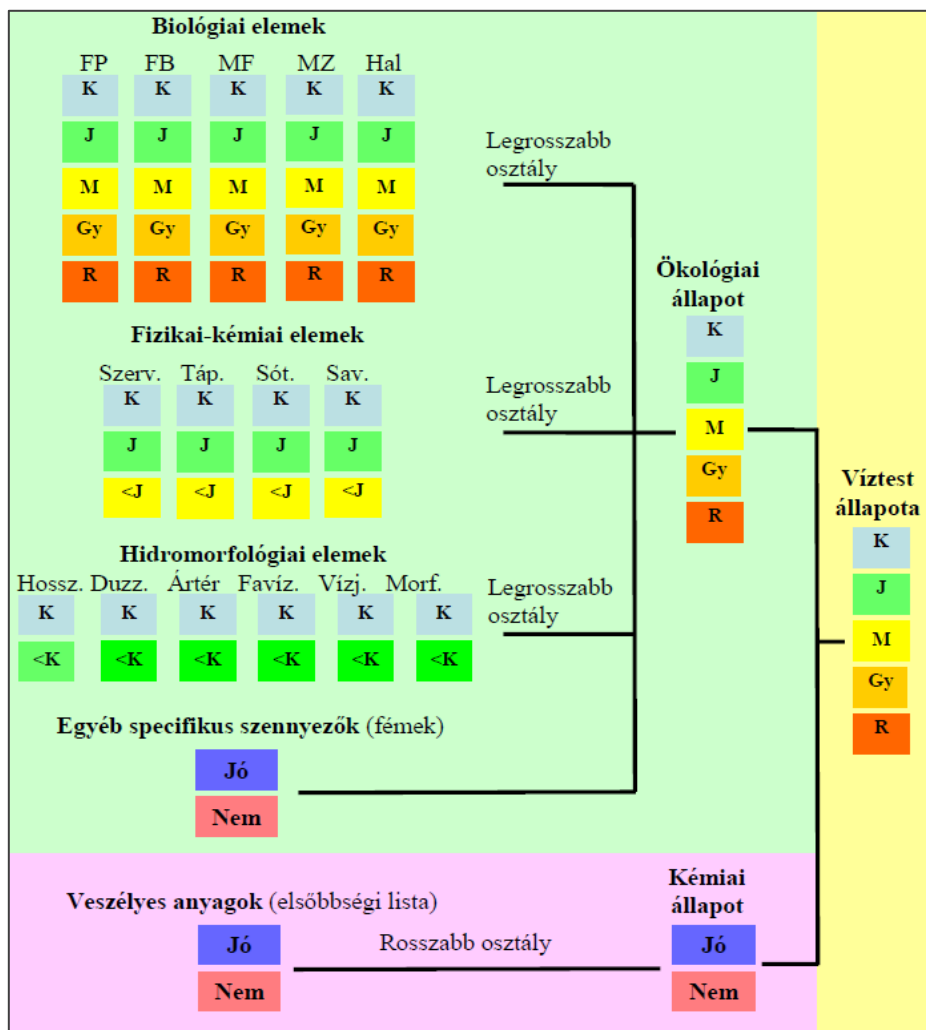
40. ábra: A felszíni vizekre vonatkozó minősítési rendszer sémája (VGT3)

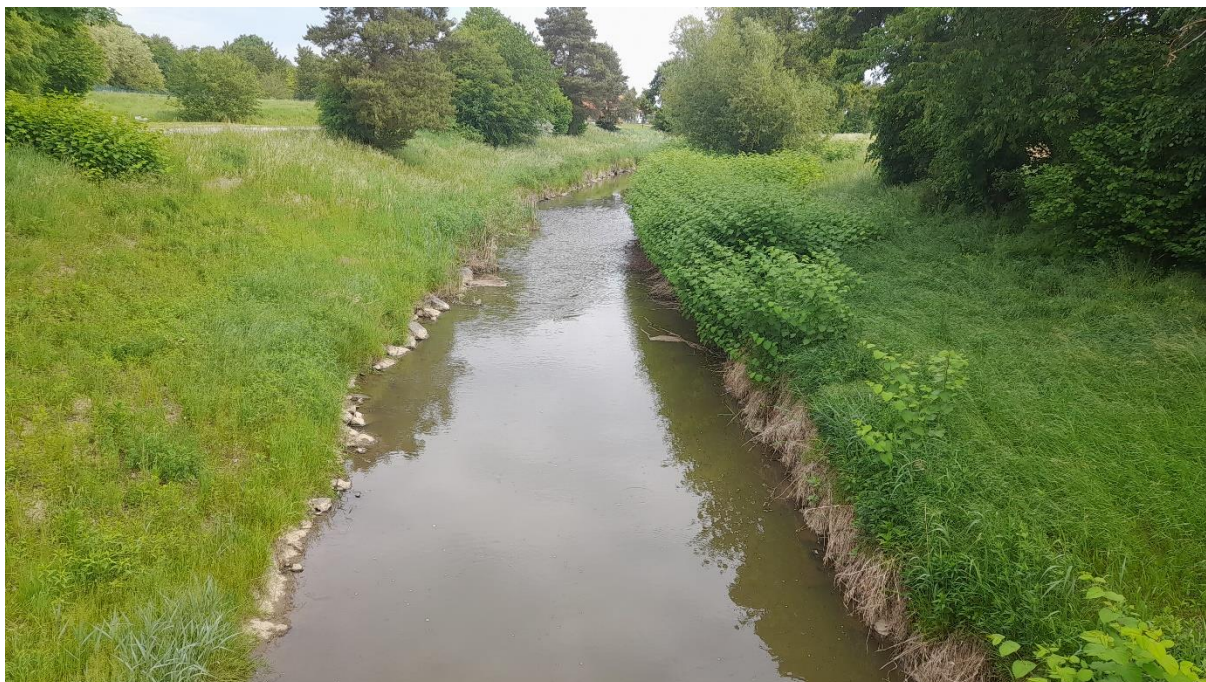
41. ábra: A Pinka folyó jellegzetes lefolyási profilja, alacsony vízállás esetén ökológiai hiányosságokkal

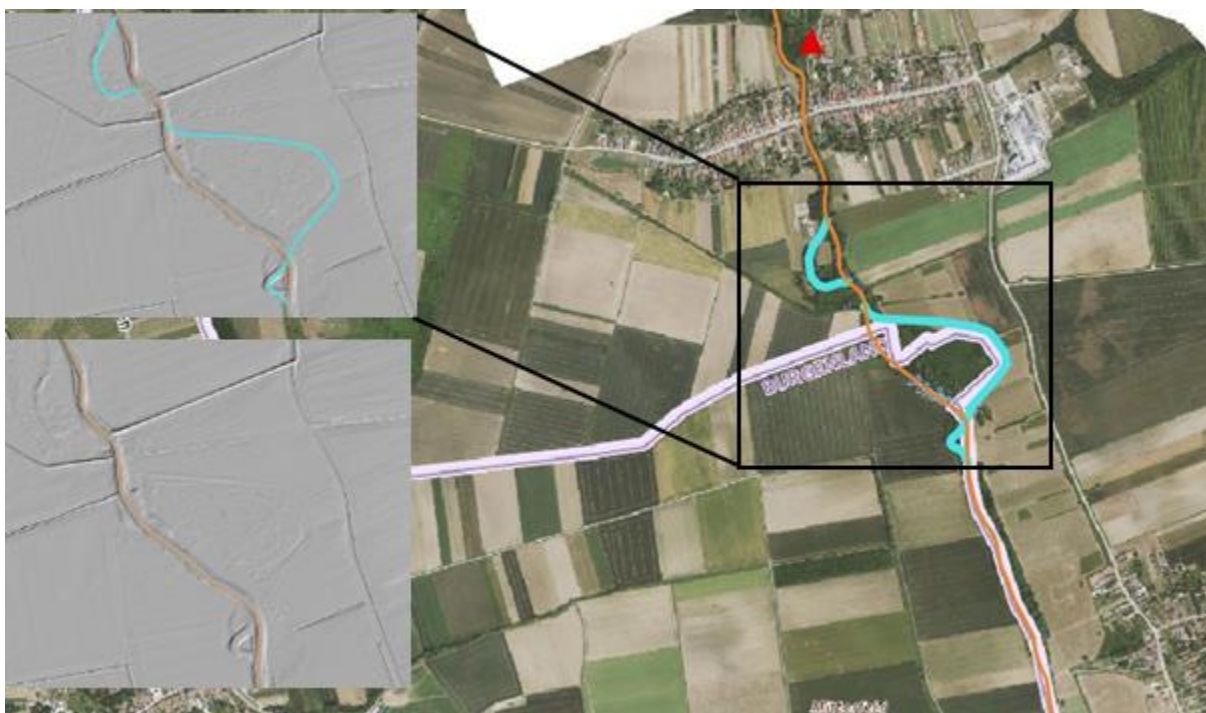
42. ábra: Példa egy morfológiai beavatkozásra a Pinkán
