Abschlussbericht

der E-Befischung zur Fischbestandserhebung an der Raab mit ihren Altarmen, Totarmen und Zubringerbächen im Rahmen des Interreg Projektes WeCon

**Daniel Hörner, BSc.
Jänner 2020**

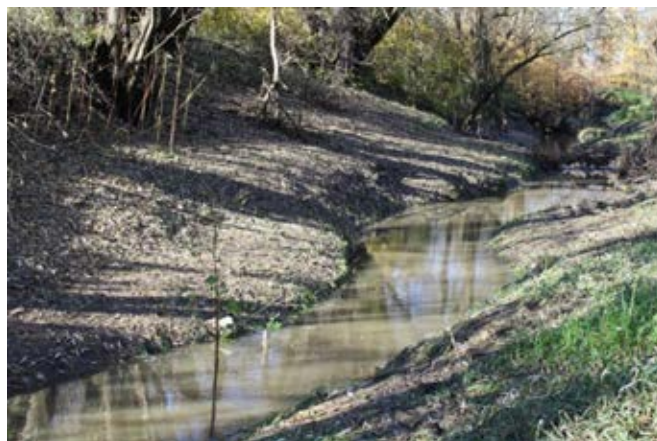
Abb. 1: Nebenarm-Durchstich Kirchberg Ost

Die erste Probestrecke dieser Woche war gut zu befischen, trotz Hochwasser in der Raab. Der Seitenarm führte nur einen leicht erhöhten Wasserstand, da der Durchstich - beidseitig mit Blockwurf hart verbaut - zur Raab hin verkleist war. Das Nebengewässer mit einer Länge von 120 m weist kaum natürliche Strukturen auf (Abbildung 1), nur vereinzelt gab es reinhängende Äste und Wurzeln. Kurz vor dem Durchstich lag ein Tümpelbecken in dem sich die meisten Schmerlen befanden; ob das am Lebensraum lag oder durch die Scheuchwirkung des Stromfeldes war nicht nach zu vollziehen. Augenscheinlich war, dass die Fische nur im Bereich der Wurzeln und Äste zu finden waren, im strukturarmen freien Bereich waren kaum Fische anzutreffen.

Um eine gezielte Attraktivierung des Kirchberger Durchstiches für Klein- und Jung- Fische zu erreichen, gilt das Hauptaugenmerk auf die Schaffung von natürlichen Strukturen. Das können Wurzeln und Äste von Bäumen, in Kombination mit Steinen sein, auch sollte dem Nebengewässer eine Eigendynamik des Ufers gestattet werden.

Das heißt natürliche Uferabbrüche und Eintiefungen, wie auch Ablagerungen von Sand und Kies sind mehr als erwünscht.

Auf jeden Fall sollten in allen betreffenden Gewässern Wurzeln und Steine verbaut werden, um den Fischen Unterstandplätze und Verstecke zu ermöglichen. Umso struktureicher ein Gewässer ist (Totholz, Unterwasservegetation, Steinstrukturen) desto schwieriger ist es für Fischräuber hier Beute zu machen.

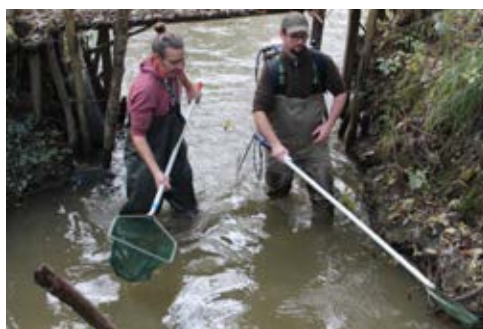
Abbildung 3: Lödersdorfer Nebenarm

Der Lödersdorfer Nebenarm ist ein Durchstich der mit 3 Betonrohren eine Verbindung zur Raab herstellt, die gesamte Länge umfasst 153 m.

Bei der aktuellen Hochwassersituation der Raab waren die Betonrohre maximal mit Wasser befüllt. Trotz der stärkeren Strömung war die Befischung gut durchzuführen (Abb. 3). Wie bereits bei der ersten Probestelle in Kirchberg-Ost, waren Fischvorkommen vor allem in den Bereichen mit natürlichen Strukturen vorzufinden. Der Nebenarm wurde hauptsächlich von Jungfischen besiedelt, Adulte Individuen gab es nur von Kleinfischarten. Interessant wäre an dieser Stelle, ob die Adulten Mitte November schon in den Wintereinständen waren, oder ob sich der Standort generell nur für Jungfische eignet.

Als wichtige Ökologierungsmaßnahme wäre ab zu klären, ob es Alternativen zu den Betonrohren für die Wassereinleitung von der Raab gibt. Besser wären natürlich offene strukturierte Tümpelbecken, die einen zusätzlichen Lebensraum schaffen würden.

Durch die fix vorgegebene Wassereinleitung mit Betonrohren und die dadurch erzielte Sperre für Äste und Stämme, die zu Verklausungen führen könnten, kann aber auch als Chance für die Selbstgestaltung des Fließgewässers gesehen werden. Eventuell könnte man bei den Durchlässen zusätzlich noch ein Gitter, eintauchende Schütz oder querliegende Schwimmkörper montieren, um das Schwemmgut noch besser abzufangen. Dafür sollte das Gewässer auf der restlichen Fläche sich selbst überlassen werden. Man sollte jedenfalls vorab mit den zuständigen Wasserbau Ingenieuren der BH abklären, welche Verbesserungen für das Fließgewässer mit dem Hochwasserschutz zu vereinen sind.

Um eine weitere Ökologisierung dieses Gewässers für Klein- und Jung- Fische zu erreichen, gilt das Hauptaugenmerk der Schaffung von natürlichen Strukturen. Das können Wurzeln und Äste von Bäumen, in Kombination mit Steinen sein, auch sollte dem Nebengewässer eine Eigendynamik des Ufers gestattet werden. Das heißt natürliche Uferabbrüche und Eintiefungen, wie auch Ablagerungen von Sand und Kies sind mehr als erwünscht.

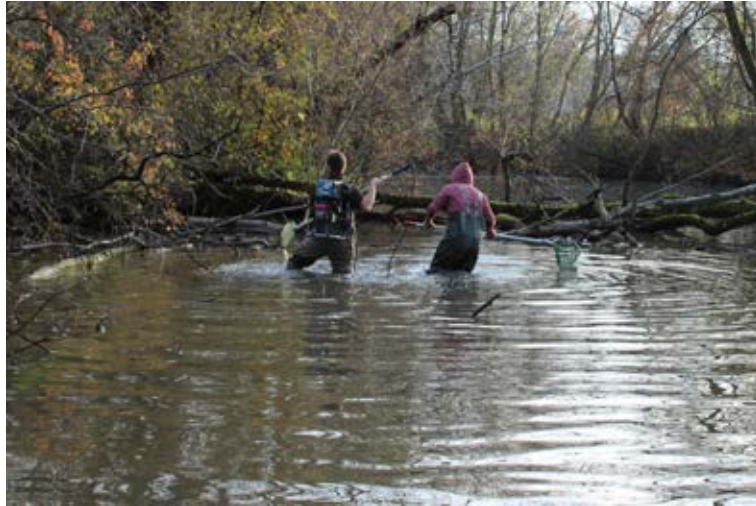
Abbildung 4: Totarm Paurach

Die Durchführbarkeit einer Befischung des Pauracher Totarmes war bereits im Sommer bei der Erstbesichtigung fraglich, da wir mit einer schlammigen sehr weichen Bodensole rechnen mussten. Bereits 1,5 m vom Ufer entfernt war eine Befischung nicht mehr möglich, weil der Wasserstand im Vergleich zum Sommer recht hoch war und man zu tief eingesunken wäre, sodass Schäden am Aggregat entstehen hätten können. Nur vier Stellen waren geeignet, um Stichproben ziehen zu können und mit der Polstange das tiefere Wasser ab zu tasten (Abb 4). Es konnten im gesamten Totarm keine Fische nachgewiesen werden. Nach Beendigung der Befischung schwammen mehrere Nutrias am Befischungsteam vorbei.

Lebensraumverbesserungen und Strukturmaßnahmen sind aus unserer Sicht nicht zwingend notwendig.

Es ist auch zu diskutieren ob der Altarm für Fische geeignet ist, oder ob er besser als Lebensraum für Insekten und Amphibien erhalten bleiben soll (Laufer und Wollenzin 2010).

Bei einer Entscheidung für einen Fischbesatz empfehlen wir seltene Kleinfischarten aus bekannten Populationen einzusetzen, wie den Bitterling in Kombination mit Muscheln (Muschellebensraum?); das Moderlieschen, die Karausche und den Schlammpeitzger.

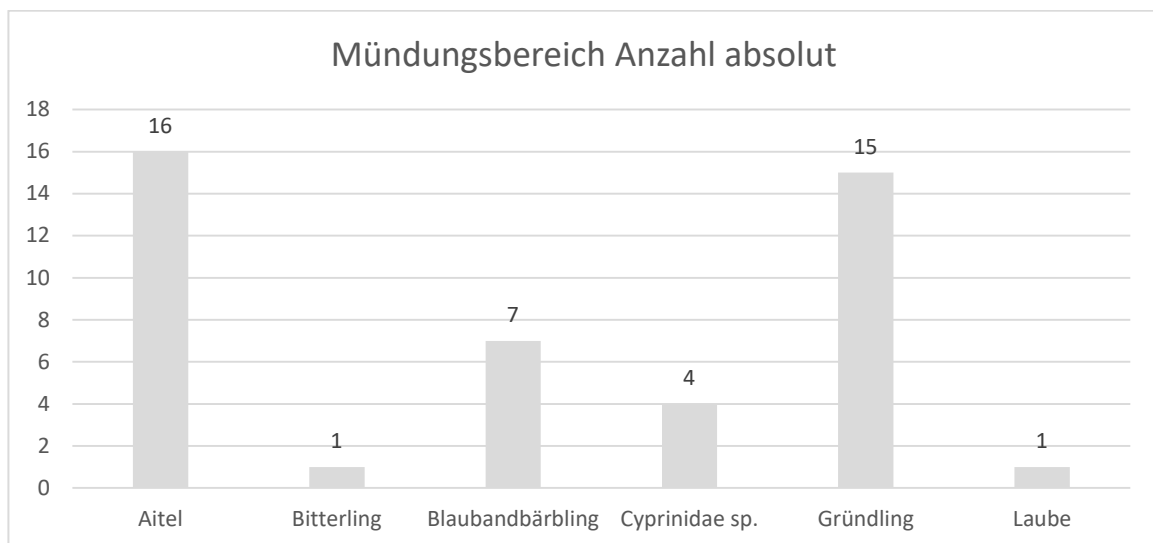
Diagramm 5: Mündungsbereich

Mündungsbereich: Im Mündungsbereich wurden 44 Fische aus 6 Arten gefangen (Diagramm 5). Ein Bitterling (FFH-Art) konnte nachgewiesen werden, aber auch der Neozoe Blaubandbärbling mit 7 Exemplaren. Die Hauptarten waren der Gründling mit 15 und die Aitel mit 16 Exemplaren.

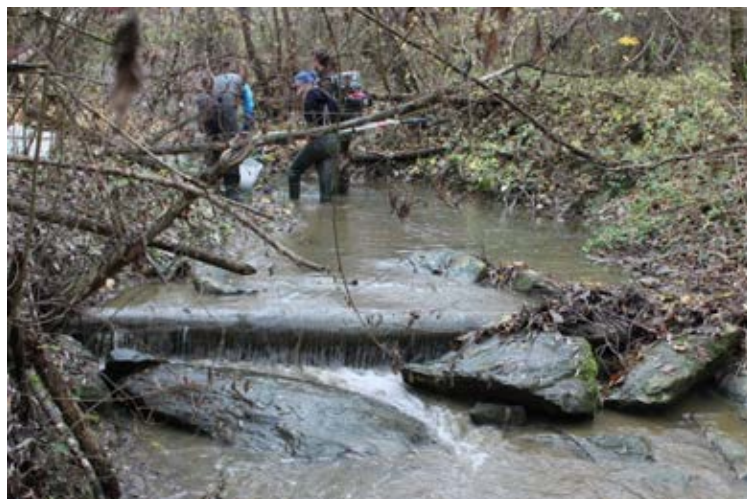
Abbildung 9: Sohlschwelle

Dieser Grabenbach mündet nahezu im rechten Winkel in die Raab. Von der Flussmündung bis zur ersten Sohlschwelle kommen hier sehr viele Fische vor, danach nimmt die Fischdichte nach jeder Schwelle massiv ab. Die Schwellen dürften Großteils nicht fischpassierbar sein (Abb. 9). Im oberen Bereich der Befischung bei der Brücke, sind kaum natürliche Strukturen vorhanden, die Gewässersohle ist teils sogar hart verbaut. Erstaunlicherweise konnte ein Jungtier von *Astacus astacus* (Abb. 8) entdeckt werden.

Im Untersuchungsgebiet Hofstätten-Lahnbach versperren Sohlschwellen die Fischbesiedelung. Es ist dafür zu sorgen, dass die Schwellen von Kleinfischarten nach der Verbesserungsmaßnahme wieder überwunden werden können. Im Bereich vor und nach der Brücke sollen die hart verbauten Betonelemente und Steine rückgebaut werden.

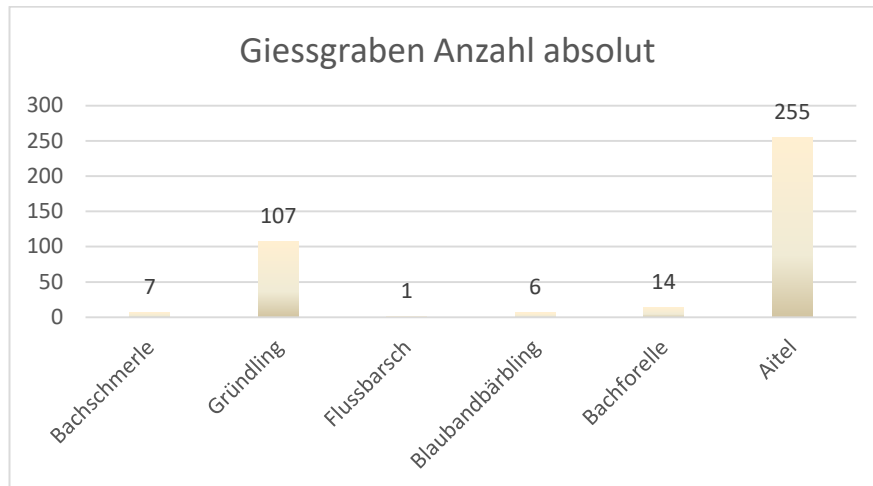
Diagramm 12

Im Untersuchungsgebiet Albersdorf Giessgraben wurden 390 Fische aus 6 Arten nachgewiesen, die Aitel war die häufigste Art mit 255 Individuen. Der Gründling war mit 107 Individuen vertreten (Diagramm 12). Die Parameter zum Untersuchungsgebiet sind der Tabelle 8 zu entnehmen.
