# T3.2.1 Legjobb gyakorlatok - HU

SEDDON II (AT HU10)

Bécs, Budapest, Győr – 2022. augusztus

**A Duna hordalékvizsgálata II**

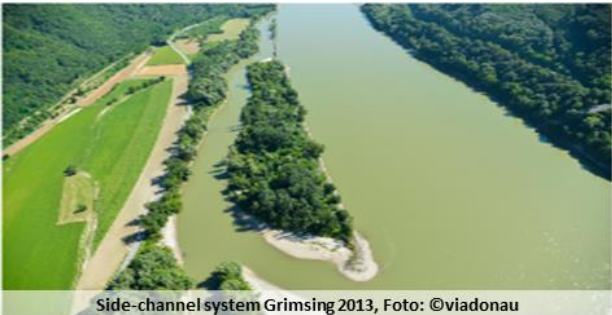
<p>Side-channel system Grimsing 2013, Foto: ©viadonau</p> <p>Mellékágrendszer Grimsing-nél (2013)</p>

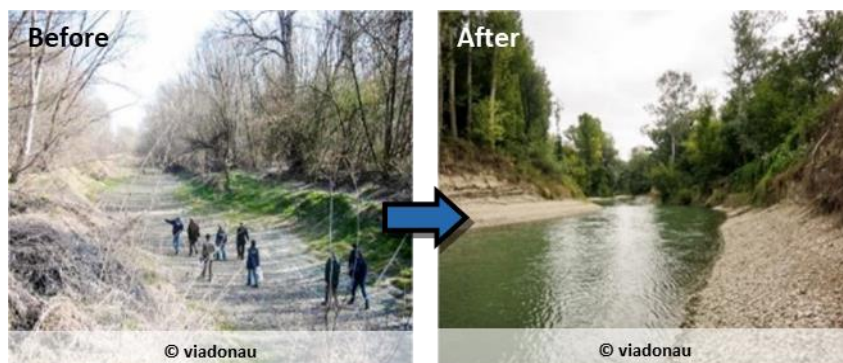
Előtte - Utána

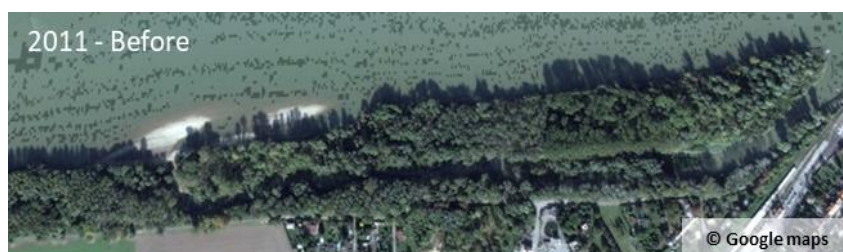
2011 - Előtte

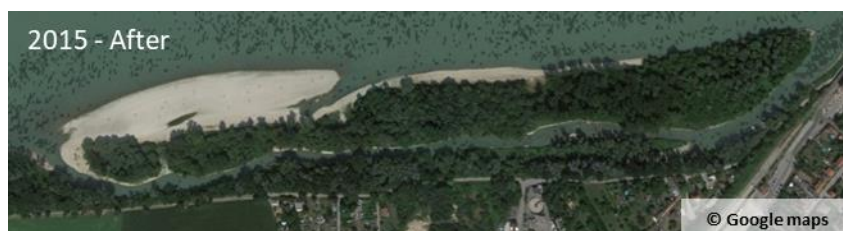
2015 - Utána

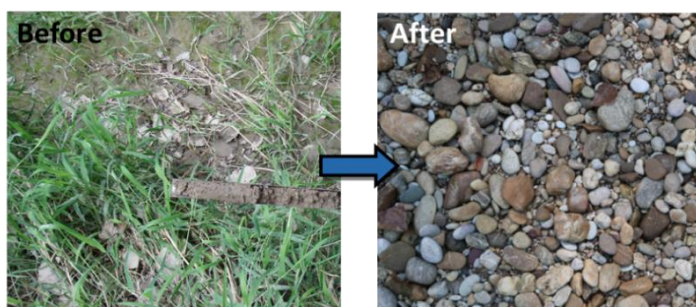
Előtte - Utána

<p>Remove fine sediments to open the side branch</p>   <p>Image: viadonau</p> <p>Ecological Engineering to prevent lateral erosion</p>   <p>Image: viadonau</p> <p>A hordalékok eltávolítása a mellékág megnyitásához          Ökológiai mérés az oldalerózió megelőzésére</p>
<b>Referencia</b>	<p><a href="http://www.viadonau.org/en/company/project-database/top-aktuell/integrated-river-engineering-project-catalogue-of-measures/">http://www.viadonau.org/en/company/project-database/top-aktuell/integrated-river-engineering-project-catalogue-of-measures/</a></p>

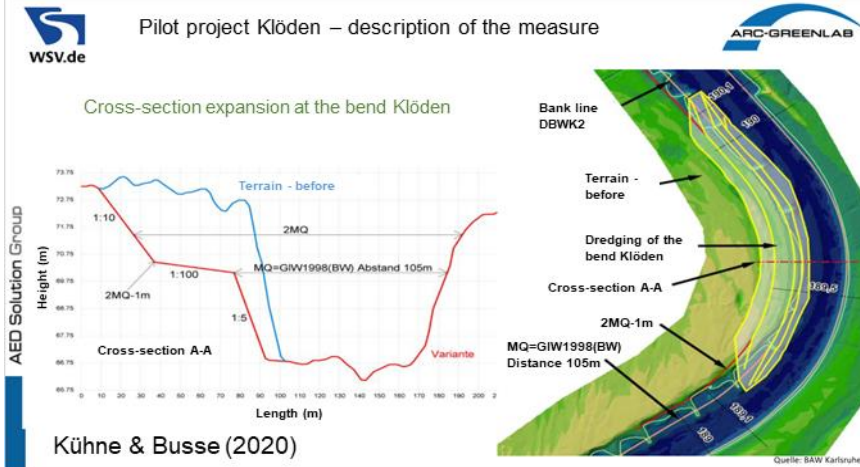
<p>Pilot project Klöden – description of the measure</p> <p>Cross-section expansion at the bend Klöden</p> <p>Kühne &amp; Busse (2020)</p> <p>Klödeni mintaprojekt – a beavatkozás ismertetése Keresztmetszet szélesítés a Klöden kanyarban</p>
<p><b>Referencia</b></p>	<p>Kühne &amp; Busse (2022); Lege (2008); BMVI &amp; BMUB Elbe (2017)</p>

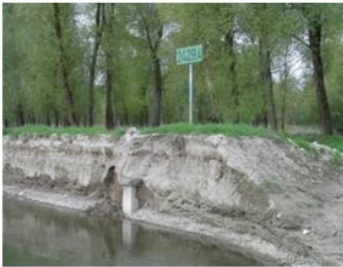
</div> <p>Left picture: natural levee at the Danube near Irnsing (Bavaria). Right picture: same bank after removal of the natural levee. (photos: Johann Zeller – left and Ulrich Menacher – right, WWA Landshut).</p> <p>Bal kép: természetes gát a Dunán Irnsing (Bavaria) közelében          Jobb kép: ugyanaz a part a természetes gát eltávolítása után</p>
<p><b>Referencia</b></p>	<p><a href="https://www.interreg-danube.eu/approved-projects/danubesediment/outputs">https://www.interreg-danube.eu/approved-projects/danubesediment/outputs</a></p> <p><a href="#">DanubeSediment report „Sediment Management Measures for the Danube“, factsheet codes in annex 2: E R H T GP34</a></p> <p><a href="https://www.wwa-la.bayern.de/fluesse_seen/massnahmen/neustadt_kelheim/index.htm">https://www.wwa-la.bayern.de/fluesse_seen/massnahmen/neustadt_kelheim/index.htm</a></p> <p><a href="https://www.wwa-la.bayern.de/fluesse_seen/gewaesserportraits/donau/index.htm">https://www.wwa-la.bayern.de/fluesse_seen/gewaesserportraits/donau/index.htm</a></p>

<p><b>Javasolt intézkedések</b></p>	<ul style="list-style-type: none"> <li>- 2011-ben 4 hét leforgása alatt a Duna 400 méteres szakaszán eltávolították az 1-2 méter közötti magasságú folyóparti gátakat.</li> <li>- Az ártéri természetes képződményeknek megfelelően az ártérbe be- és kifolyási területek (patakok/árok) rekonstrukcióra kerültek 150 m hosszón.</li> </ul>
<p><b>Értékelés</b></p>	
<p><b>Képek/fotók</b></p>	<div style="display: flex; justify-content: space-around;">

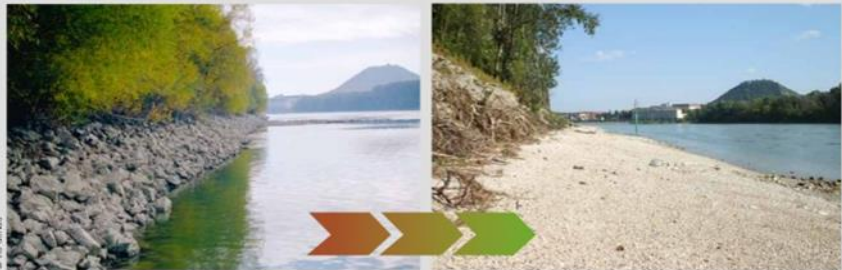
<p>Pilot Project Thurnhausen – bank armouring before construction work.</p> <p>Pilot Project Thurnhausen – renaturated river bank after the construction work. The project was awarded the prize for Best Life Nature Project 2007-2008.</p> <p>ICPDR (2010)</p>

A part megerősítése az építési munkák előtt A folyópart az építési munkák után. A projekt a Best Life Nature Project 2007-2008 díjat kapta.
<b>Referencia</b>	<a href="https://www.viadonau.org/en/company/project-database/top-aktuell/integrated-river-engineering-project-catalogue-of-measures/">https://www.viadonau.org/en/company/project-database/top-aktuell/integrated-river-engineering-project-catalogue-of-measures/</a>

<b>Javasolt intézkedések</b>	<p>A partvédelem eltávolítása:</p> <p>A projektterület teljes alvizén szakaszán mintegy 2,8 km hosszon a teljes partvédelem megszűnt. Annak érdekében, hogy a folyó folyása ne változzon, a szabályozott alacsony vízállás magasságában a partvédelem a projektterület felvízi részén megmaradt.</p>
<b>Értékelés</b>	<p>Előzetes monitoring (morfológia, vízállás)</p> <p>Monitoring (oldaleróziós folyamatok, morfológia, vízszint)</p> <p>Utólagos monitoring (oldaleróziós folyamat, morfológia, vízállások, áramlási sebesség)</p>
<b>Képek/fotók</b>

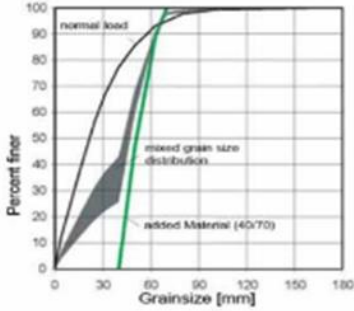
</div> </div> <p>viadonau &amp; IREP Planning Consortium (2009) in ICPDR (2010)</p> <p>Stage I: első fázis, Stage II: második fázis,</p> <p>Normal load: eredeti összetétel, mixed grain size distribution: vegyes szemösszetételű szemeloszlás, added material: hozzáadott mederanyag</p>

<p>© viadonau before: előtte, after:utána, final: végleges</p>
<b>Referencia</b>	<p><a href="https://www.viadonau.org/en/company/project-database/top-aktuell/integrated-river-engineering-project-catalogue-of-measures/">https://www.viadonau.org/en/company/project-database/top-aktuell/integrated-river-engineering-project-catalogue-of-measures/</a></p>

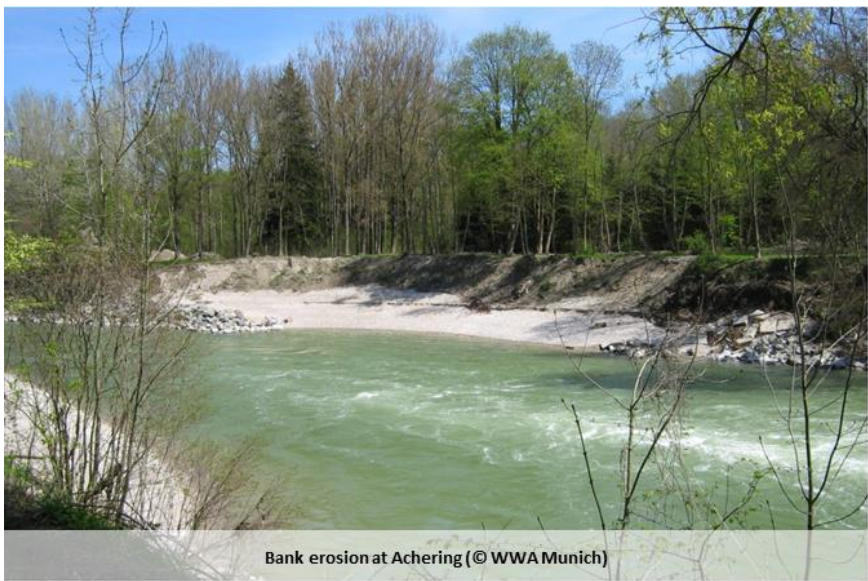
<p>Bank erózió Achering-nél.</p>
<b>Referencia</b>	<a href="https://www.wwa-m.bayern.de/fluesse seen/massnahmen/gek mittlere isar/ufer achering freising/index.htm">https://www.wwa-m.bayern.de/fluesse seen/massnahmen/gek mittlere isar/ufer achering freising/index.htm</a>

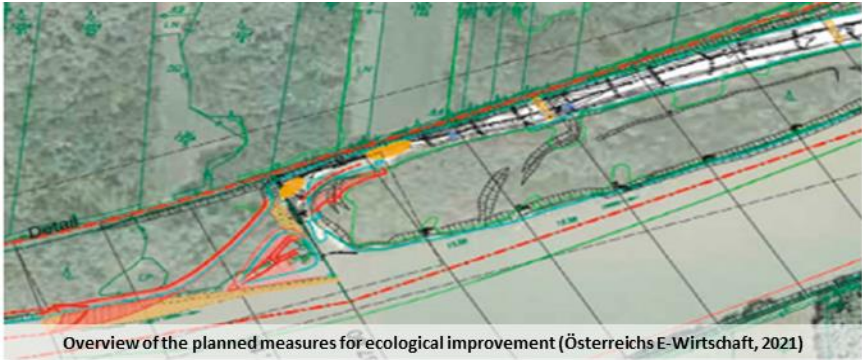
<p>Overview of the planned measures for ecological improvement (Österreichs E-Wirtschaft, 2021)</p> <p>Az ökológiai fejlesztésre tervezett intézkedések áttekintése.</p>

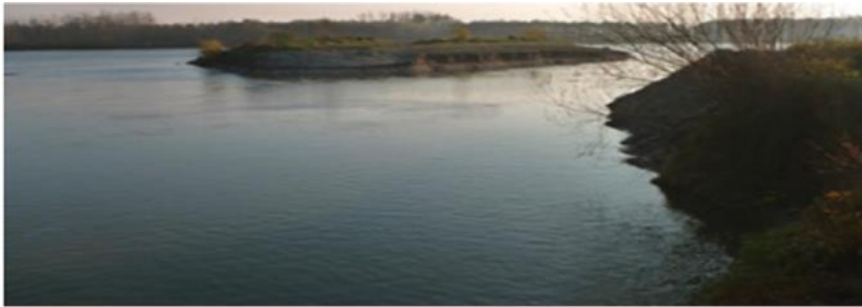
<p>Overview of the planned measures for ecological improvement (Österreichs E-Wirtschaft, 2021)</p> <p>Az ökológiai fejlesztésre tervezett intézkedések áttekintése.</p>

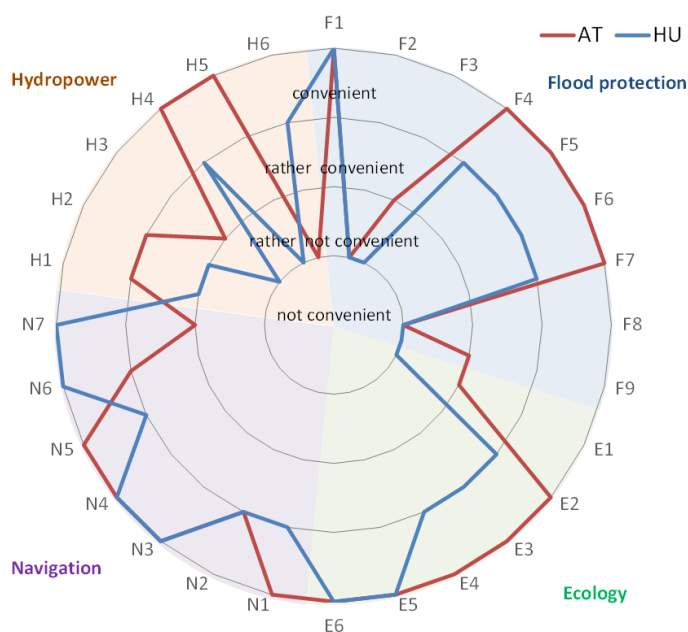
hydropower: vízenergia, flood protection: árvízvédelem, navigation: hajózás, ecology: ökológia

1 ábra: A Duna és egyéb vízgyűjtőkről összegyűjtött folyómérnöki projektek radardiagramja, amely az osztrák és magyar projektterületekre vonatkoztatott alkalmazhatóságot mutatja

Ebben a szakvéleményben számos releváns folyómérnöki projektet soroltak fel és ismertettek. A projekteket 4 kategóriában – árvízvédelem, ökológia, hajózás és vízenergia – mutatták be a fő összefüggések ismertetésével. Az 1. ábra a Duna folyómedrén és azon túlmenően összegyűjtött folyómérnöki projektek radardiagramját mutatja be, amely megmutatja a projekt AT & HU-beli hatóköreire való alkalmasságát. A T3.2.2 Output-ban (Értékelő dokumentum) ezeket a példákat összehasonlították a Felső- és Közép-Duna (osztrák és magyar projektterület) alkalmazhatóságával.
